القاهرة التاريخية
HISTORIC CAIRO

مشروع ترميم
قصر محمد علي باشا

قصر محمد علي باشا

٢٠٠٥

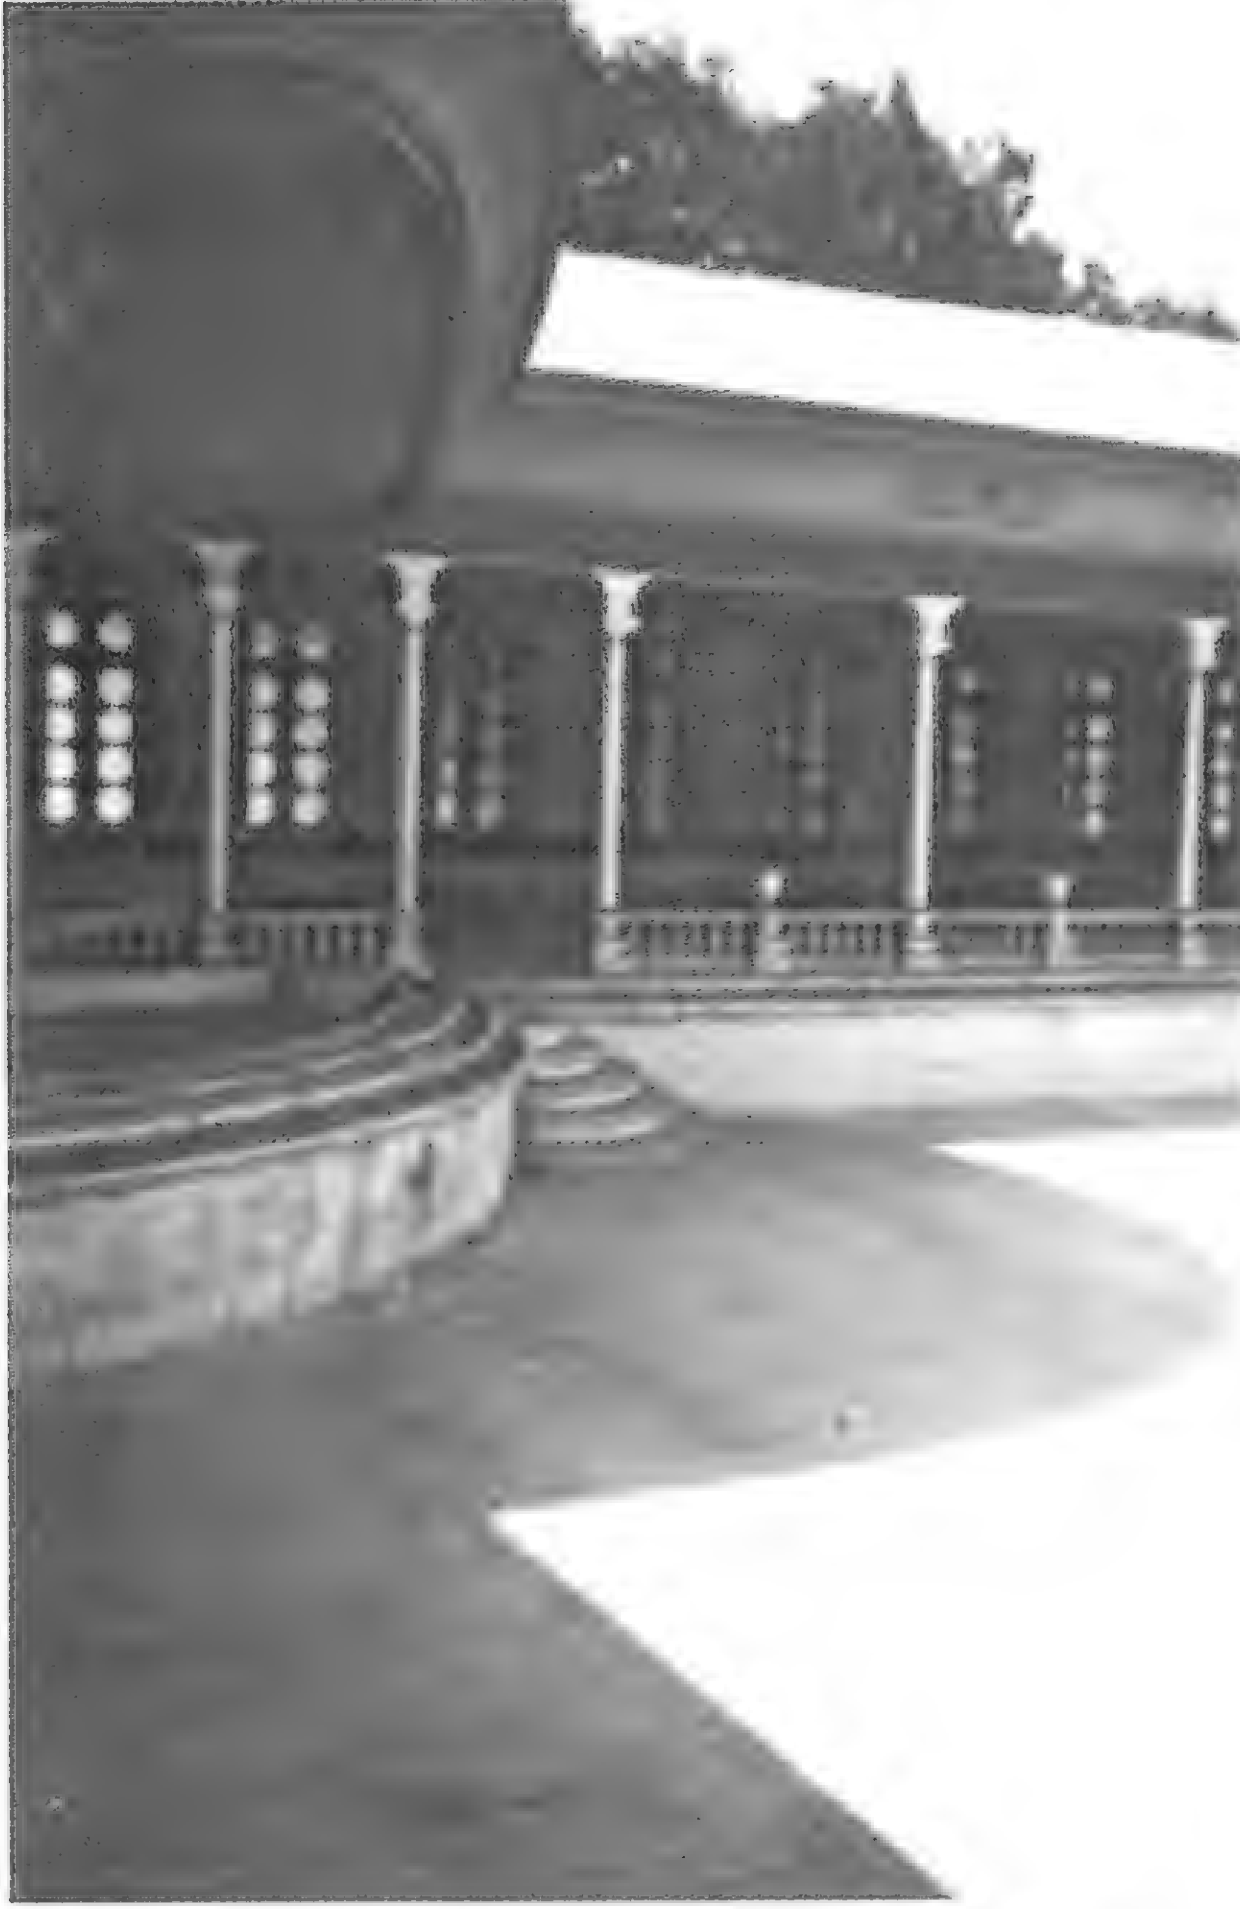
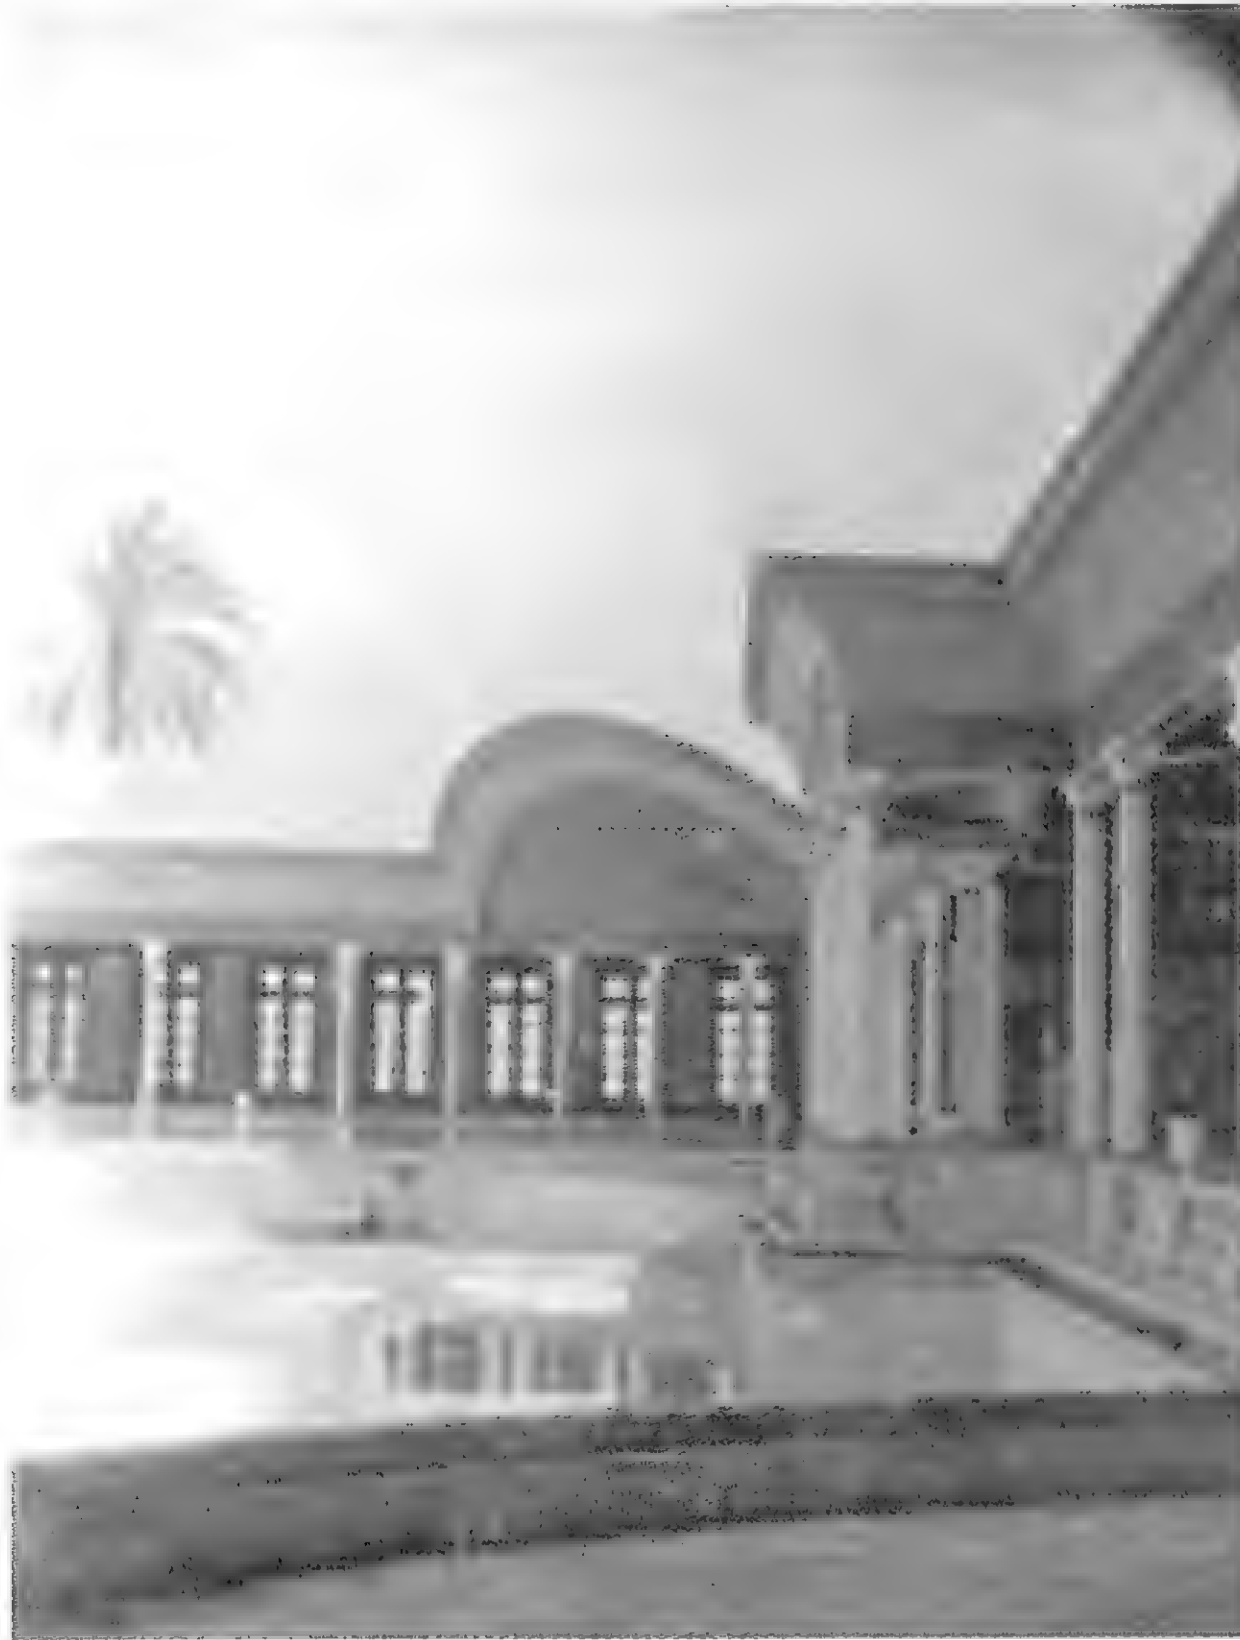
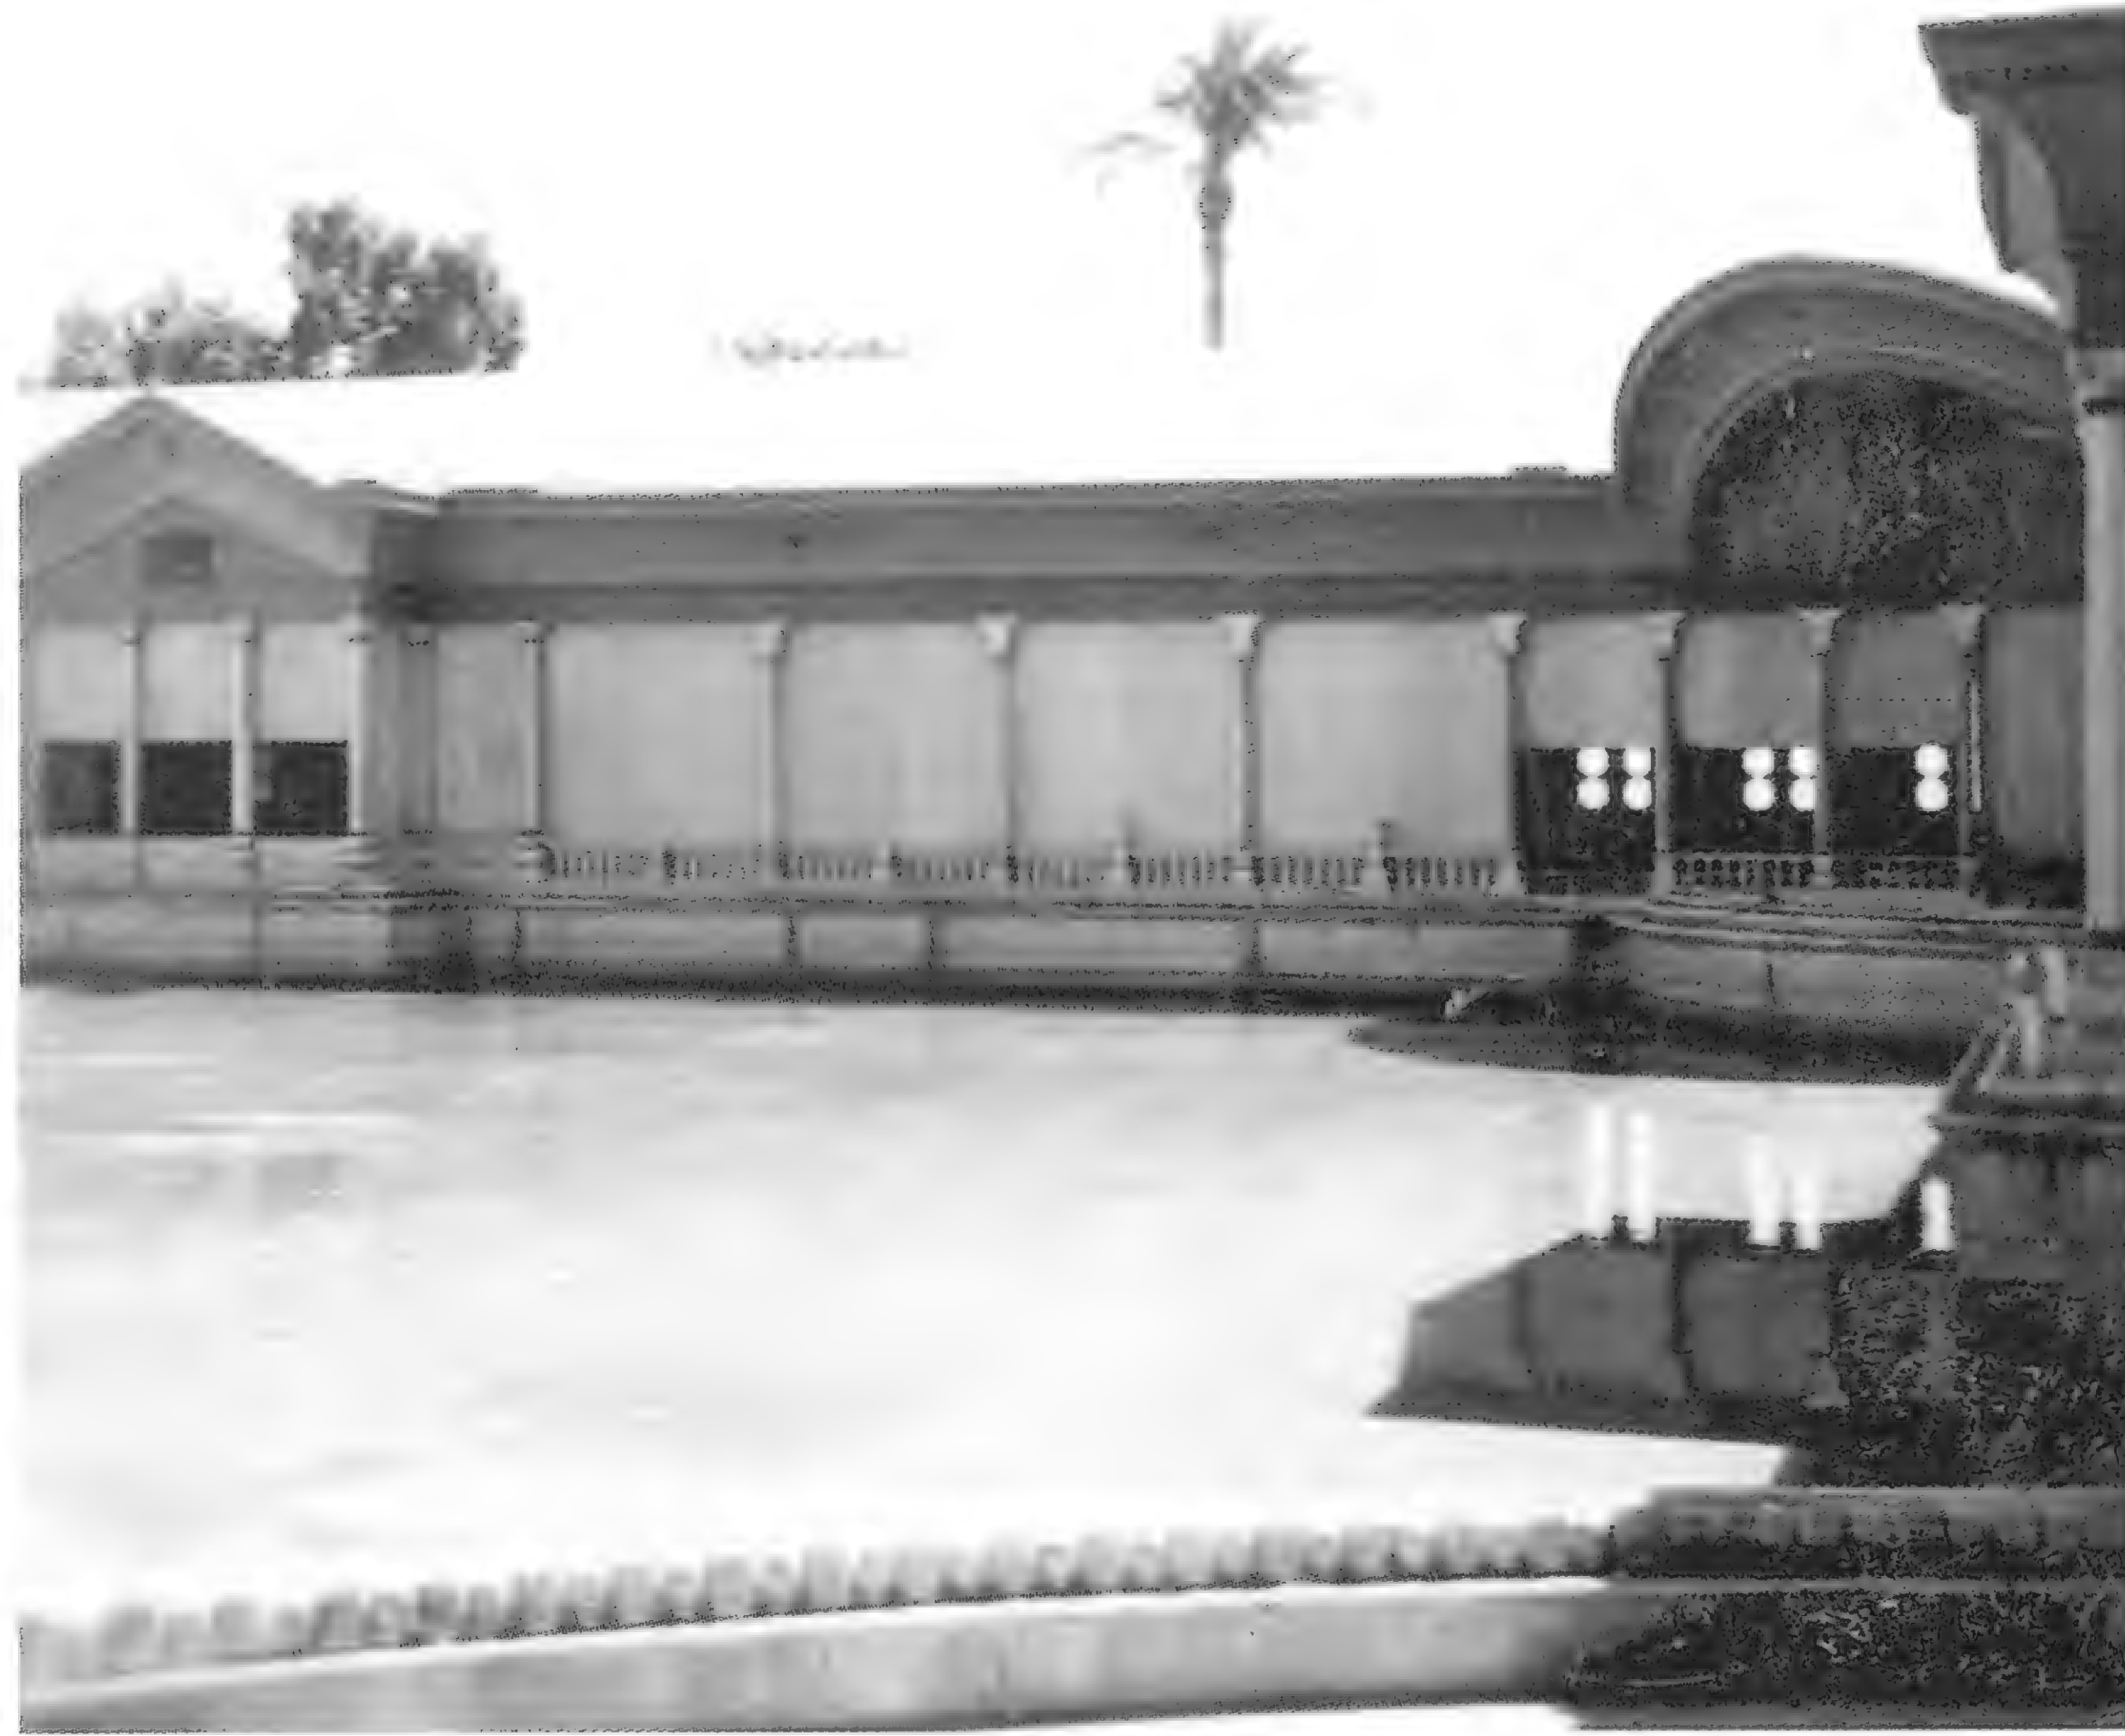
حوض الفسقية

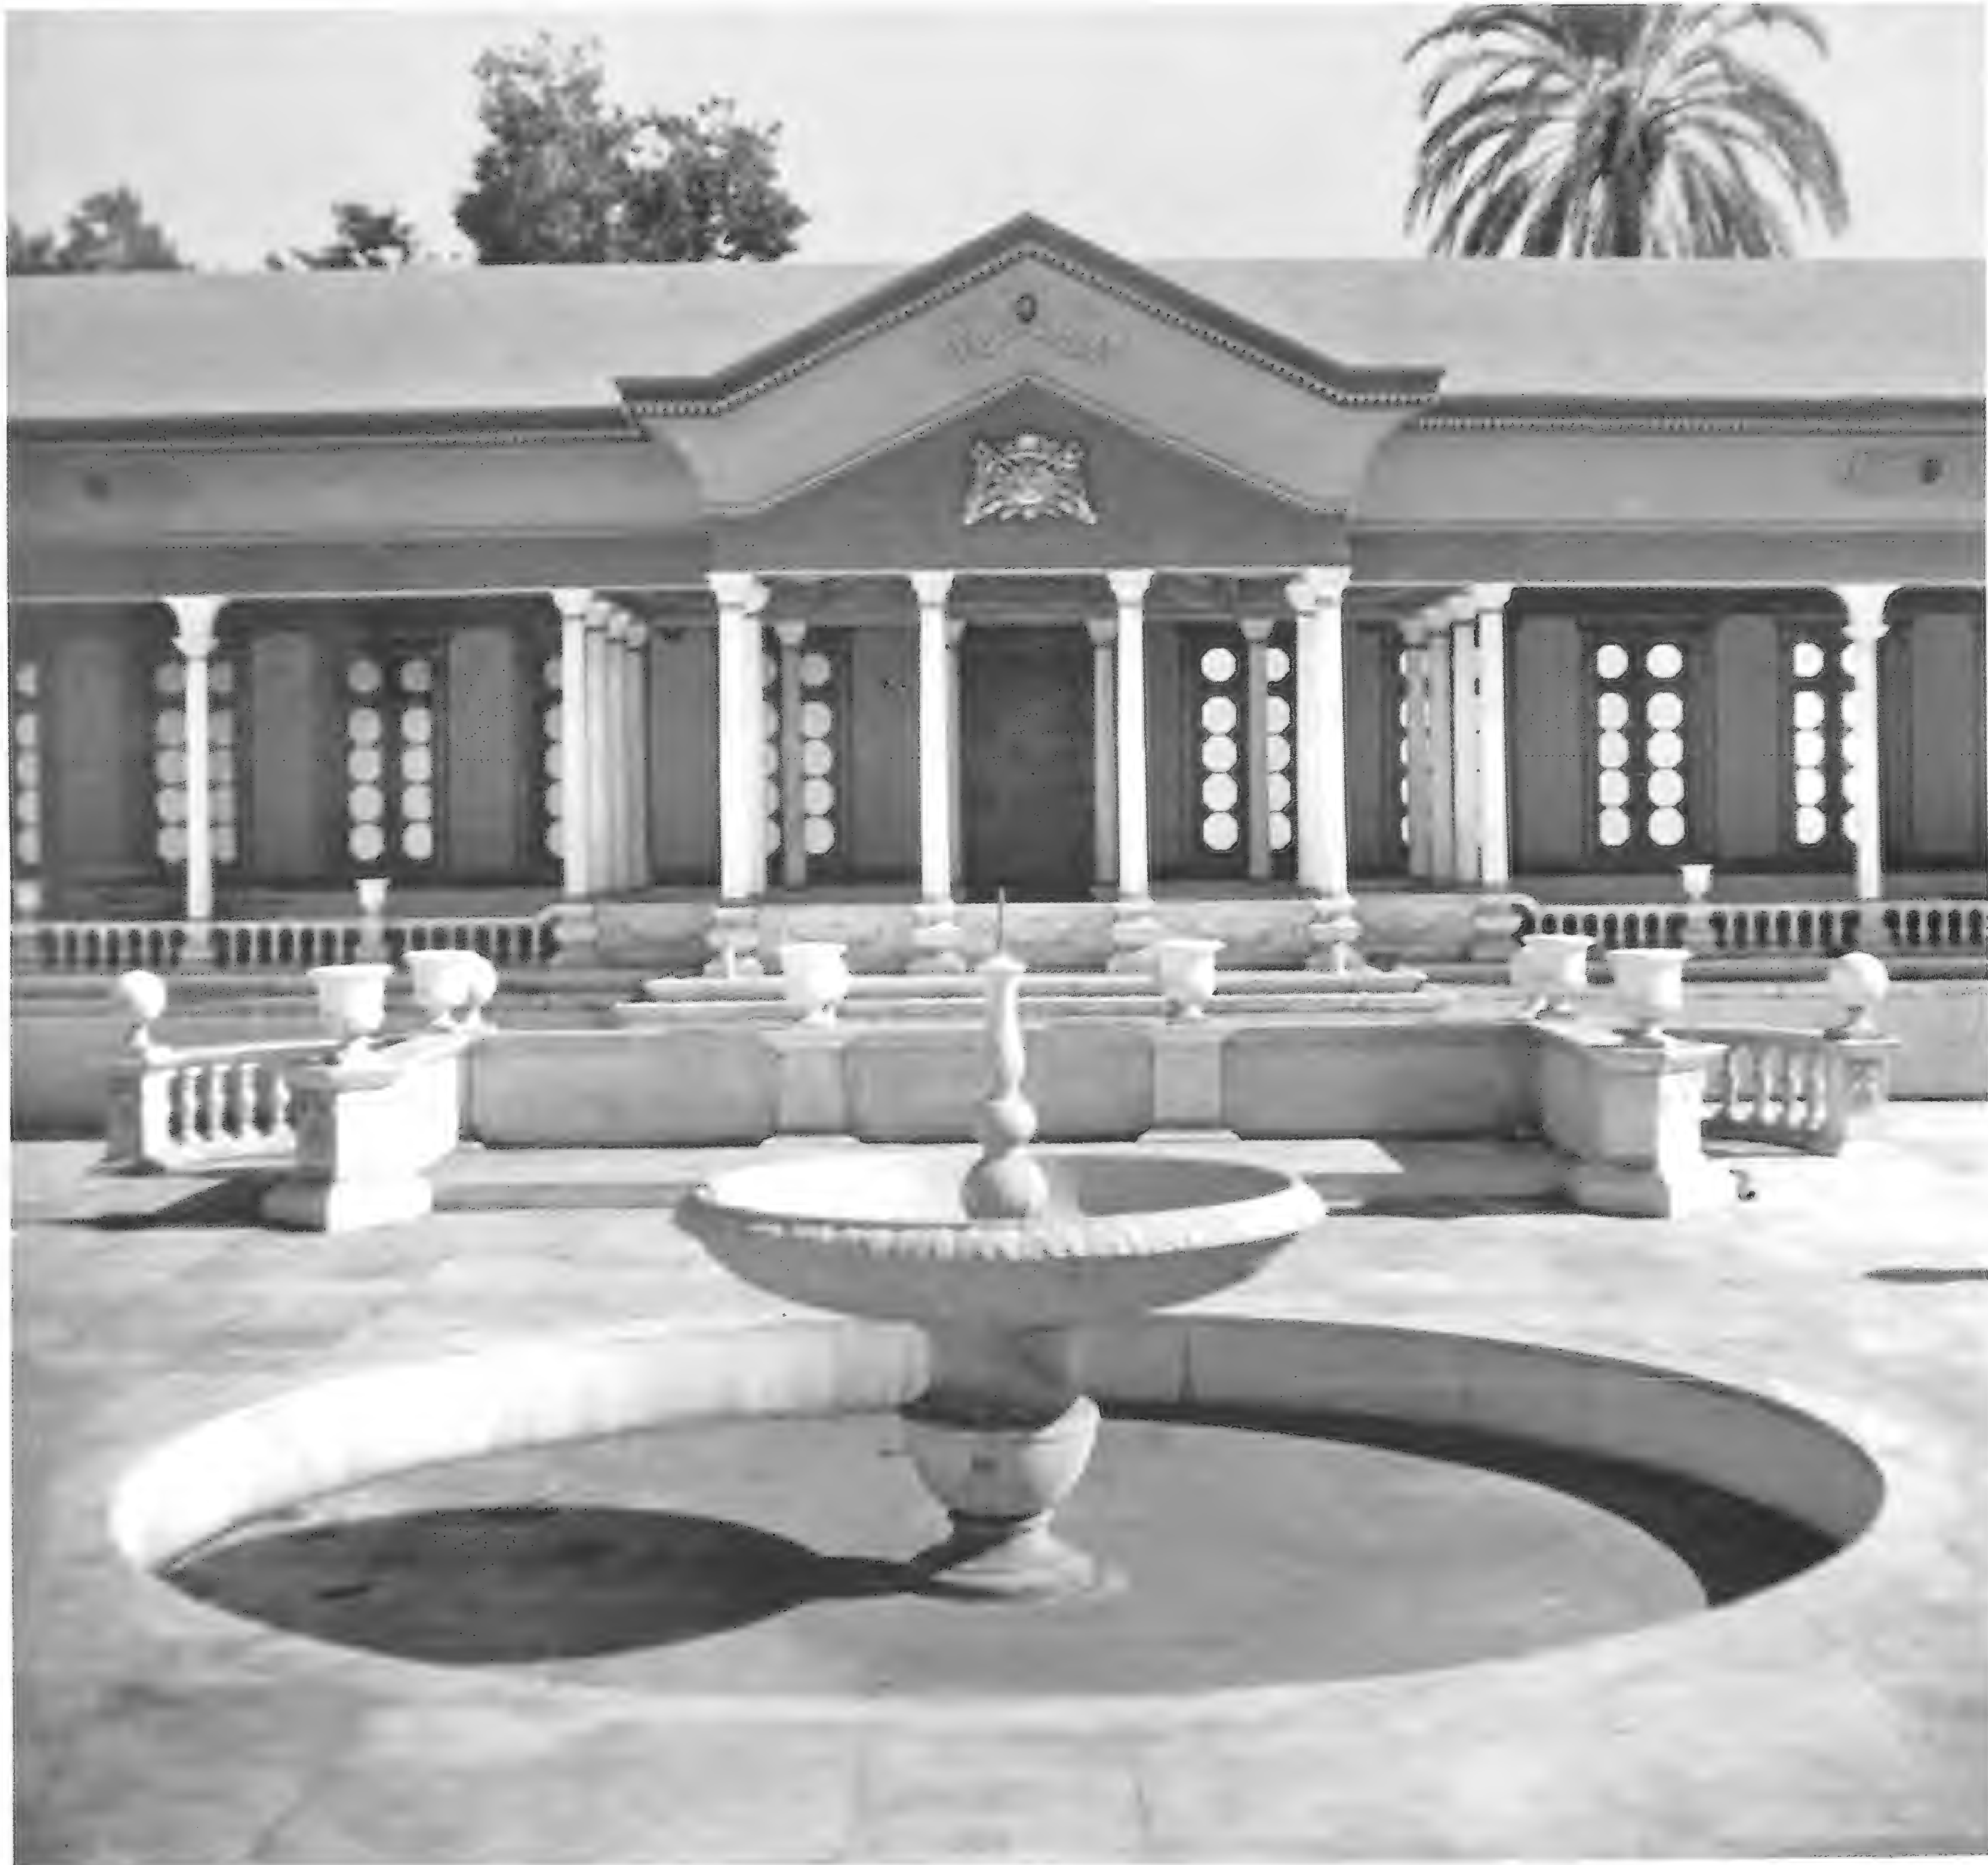
حوض الفسقية

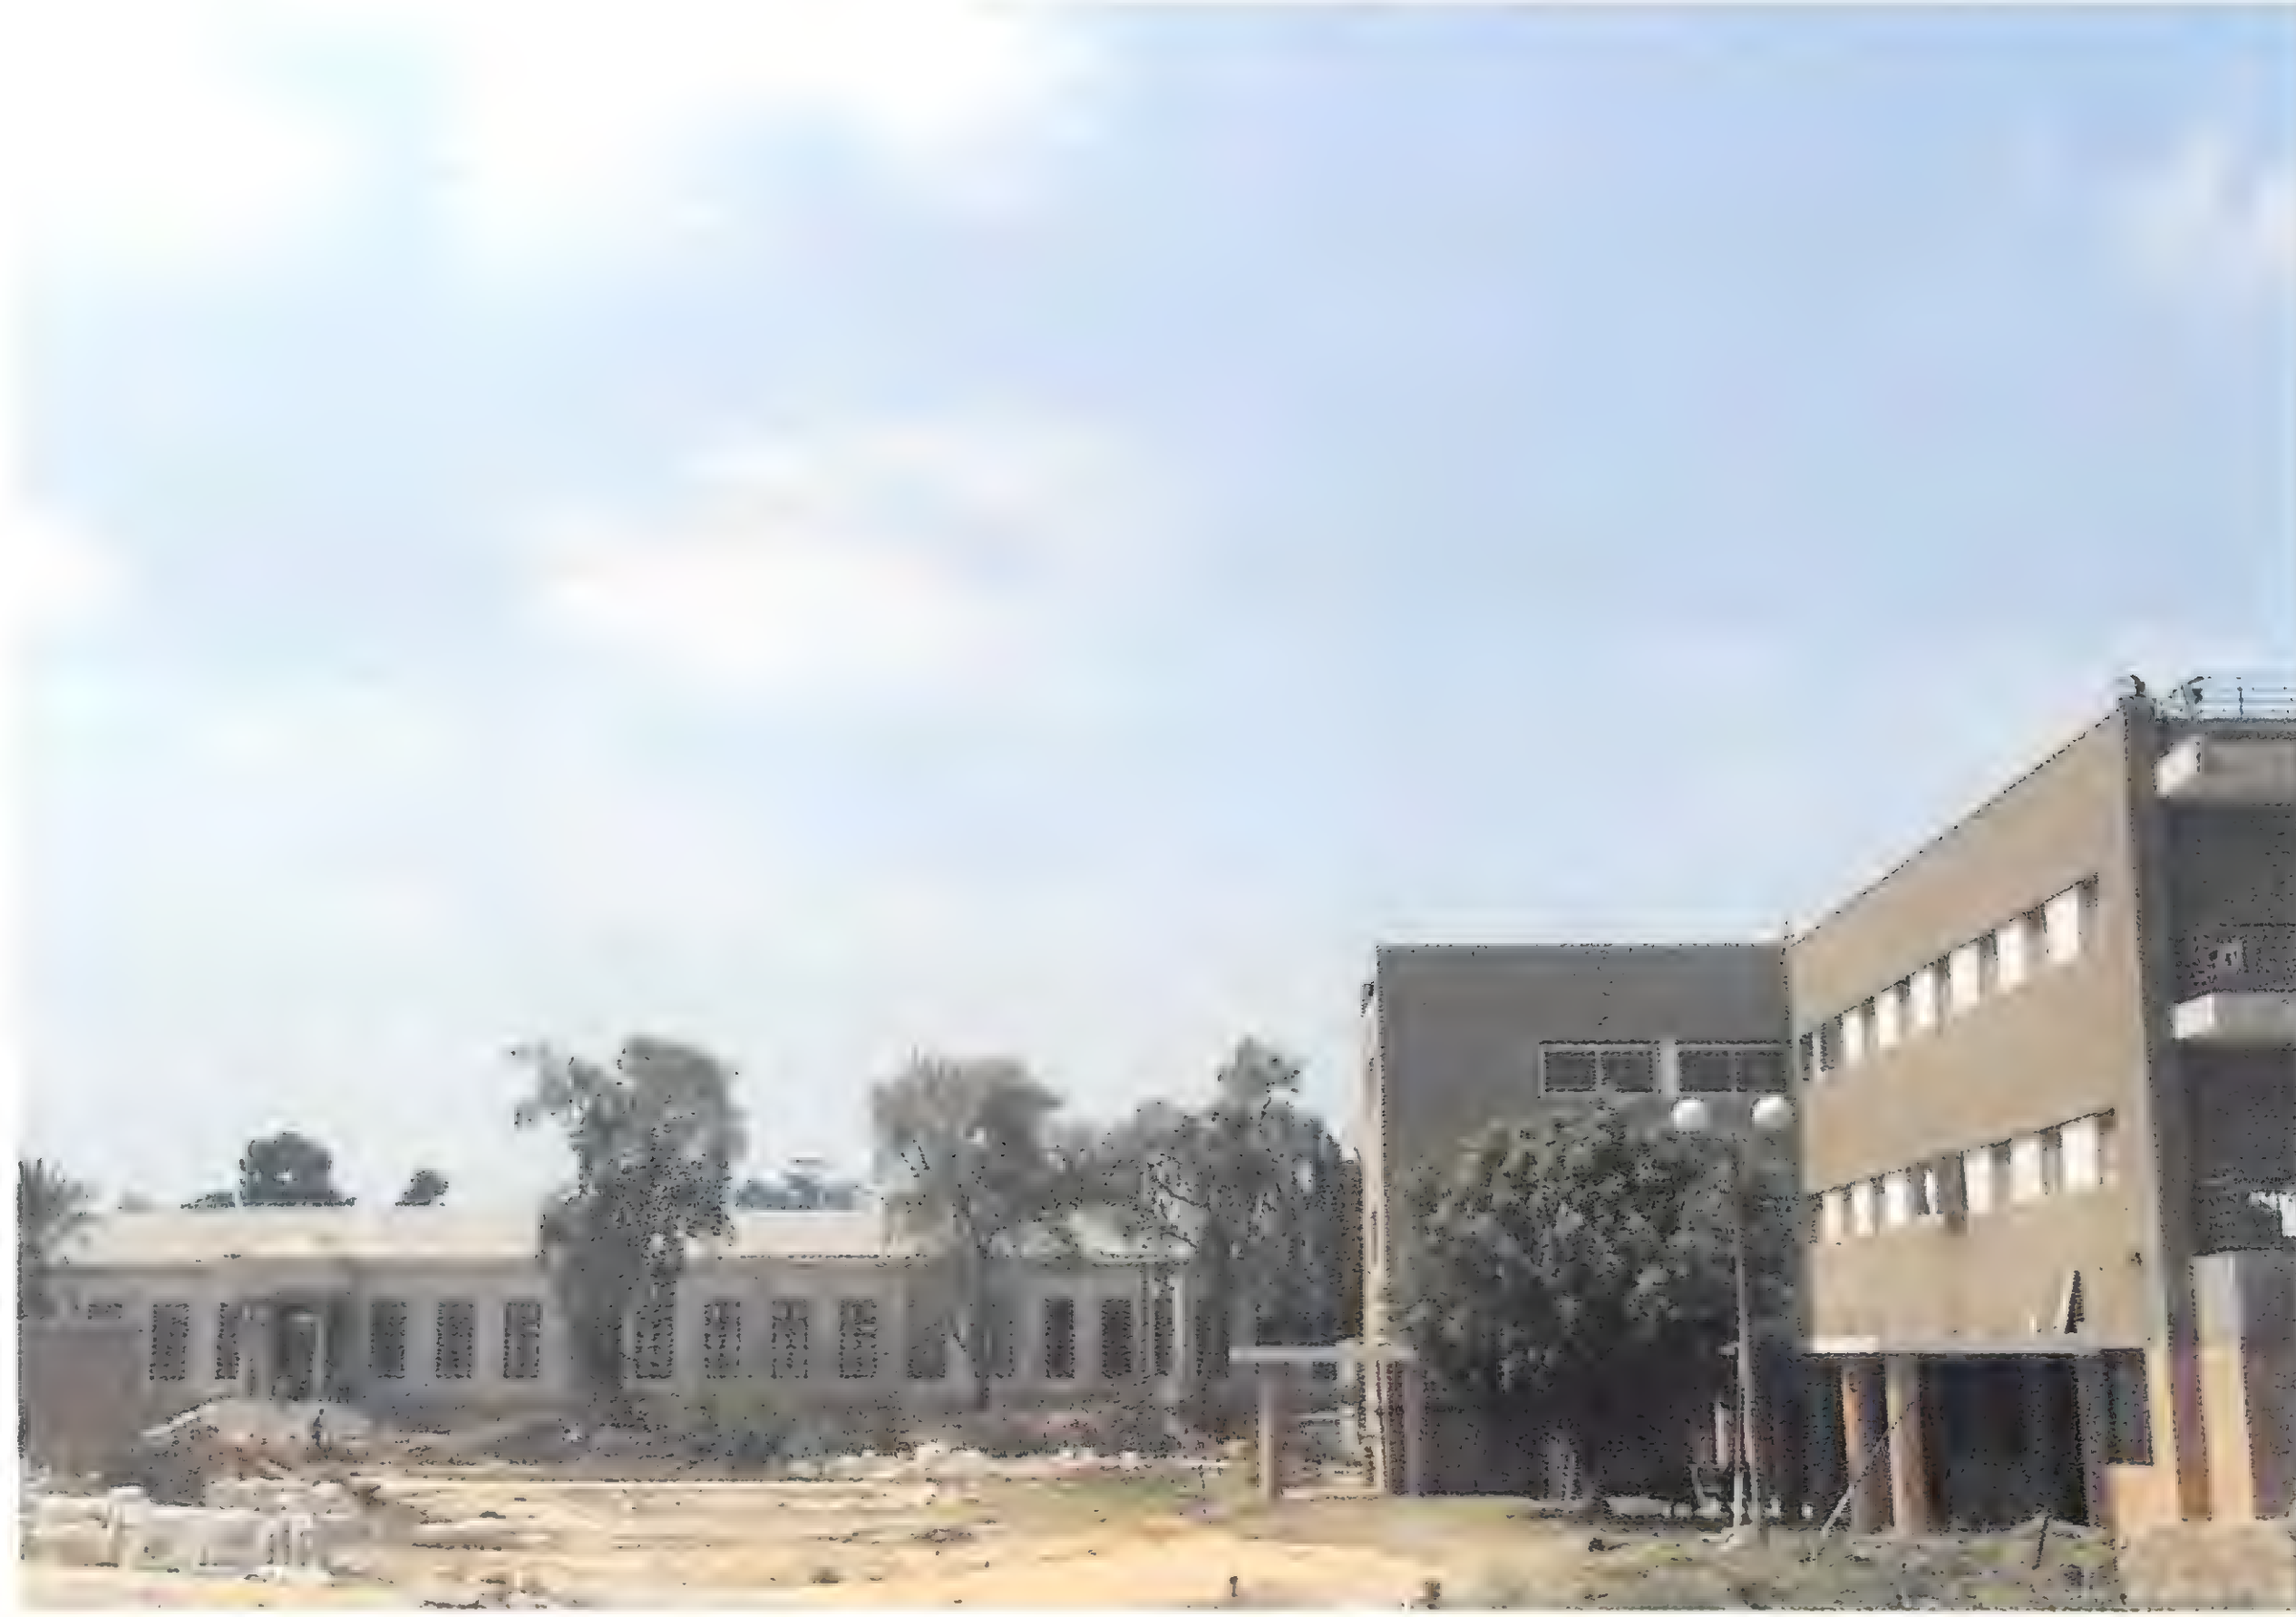
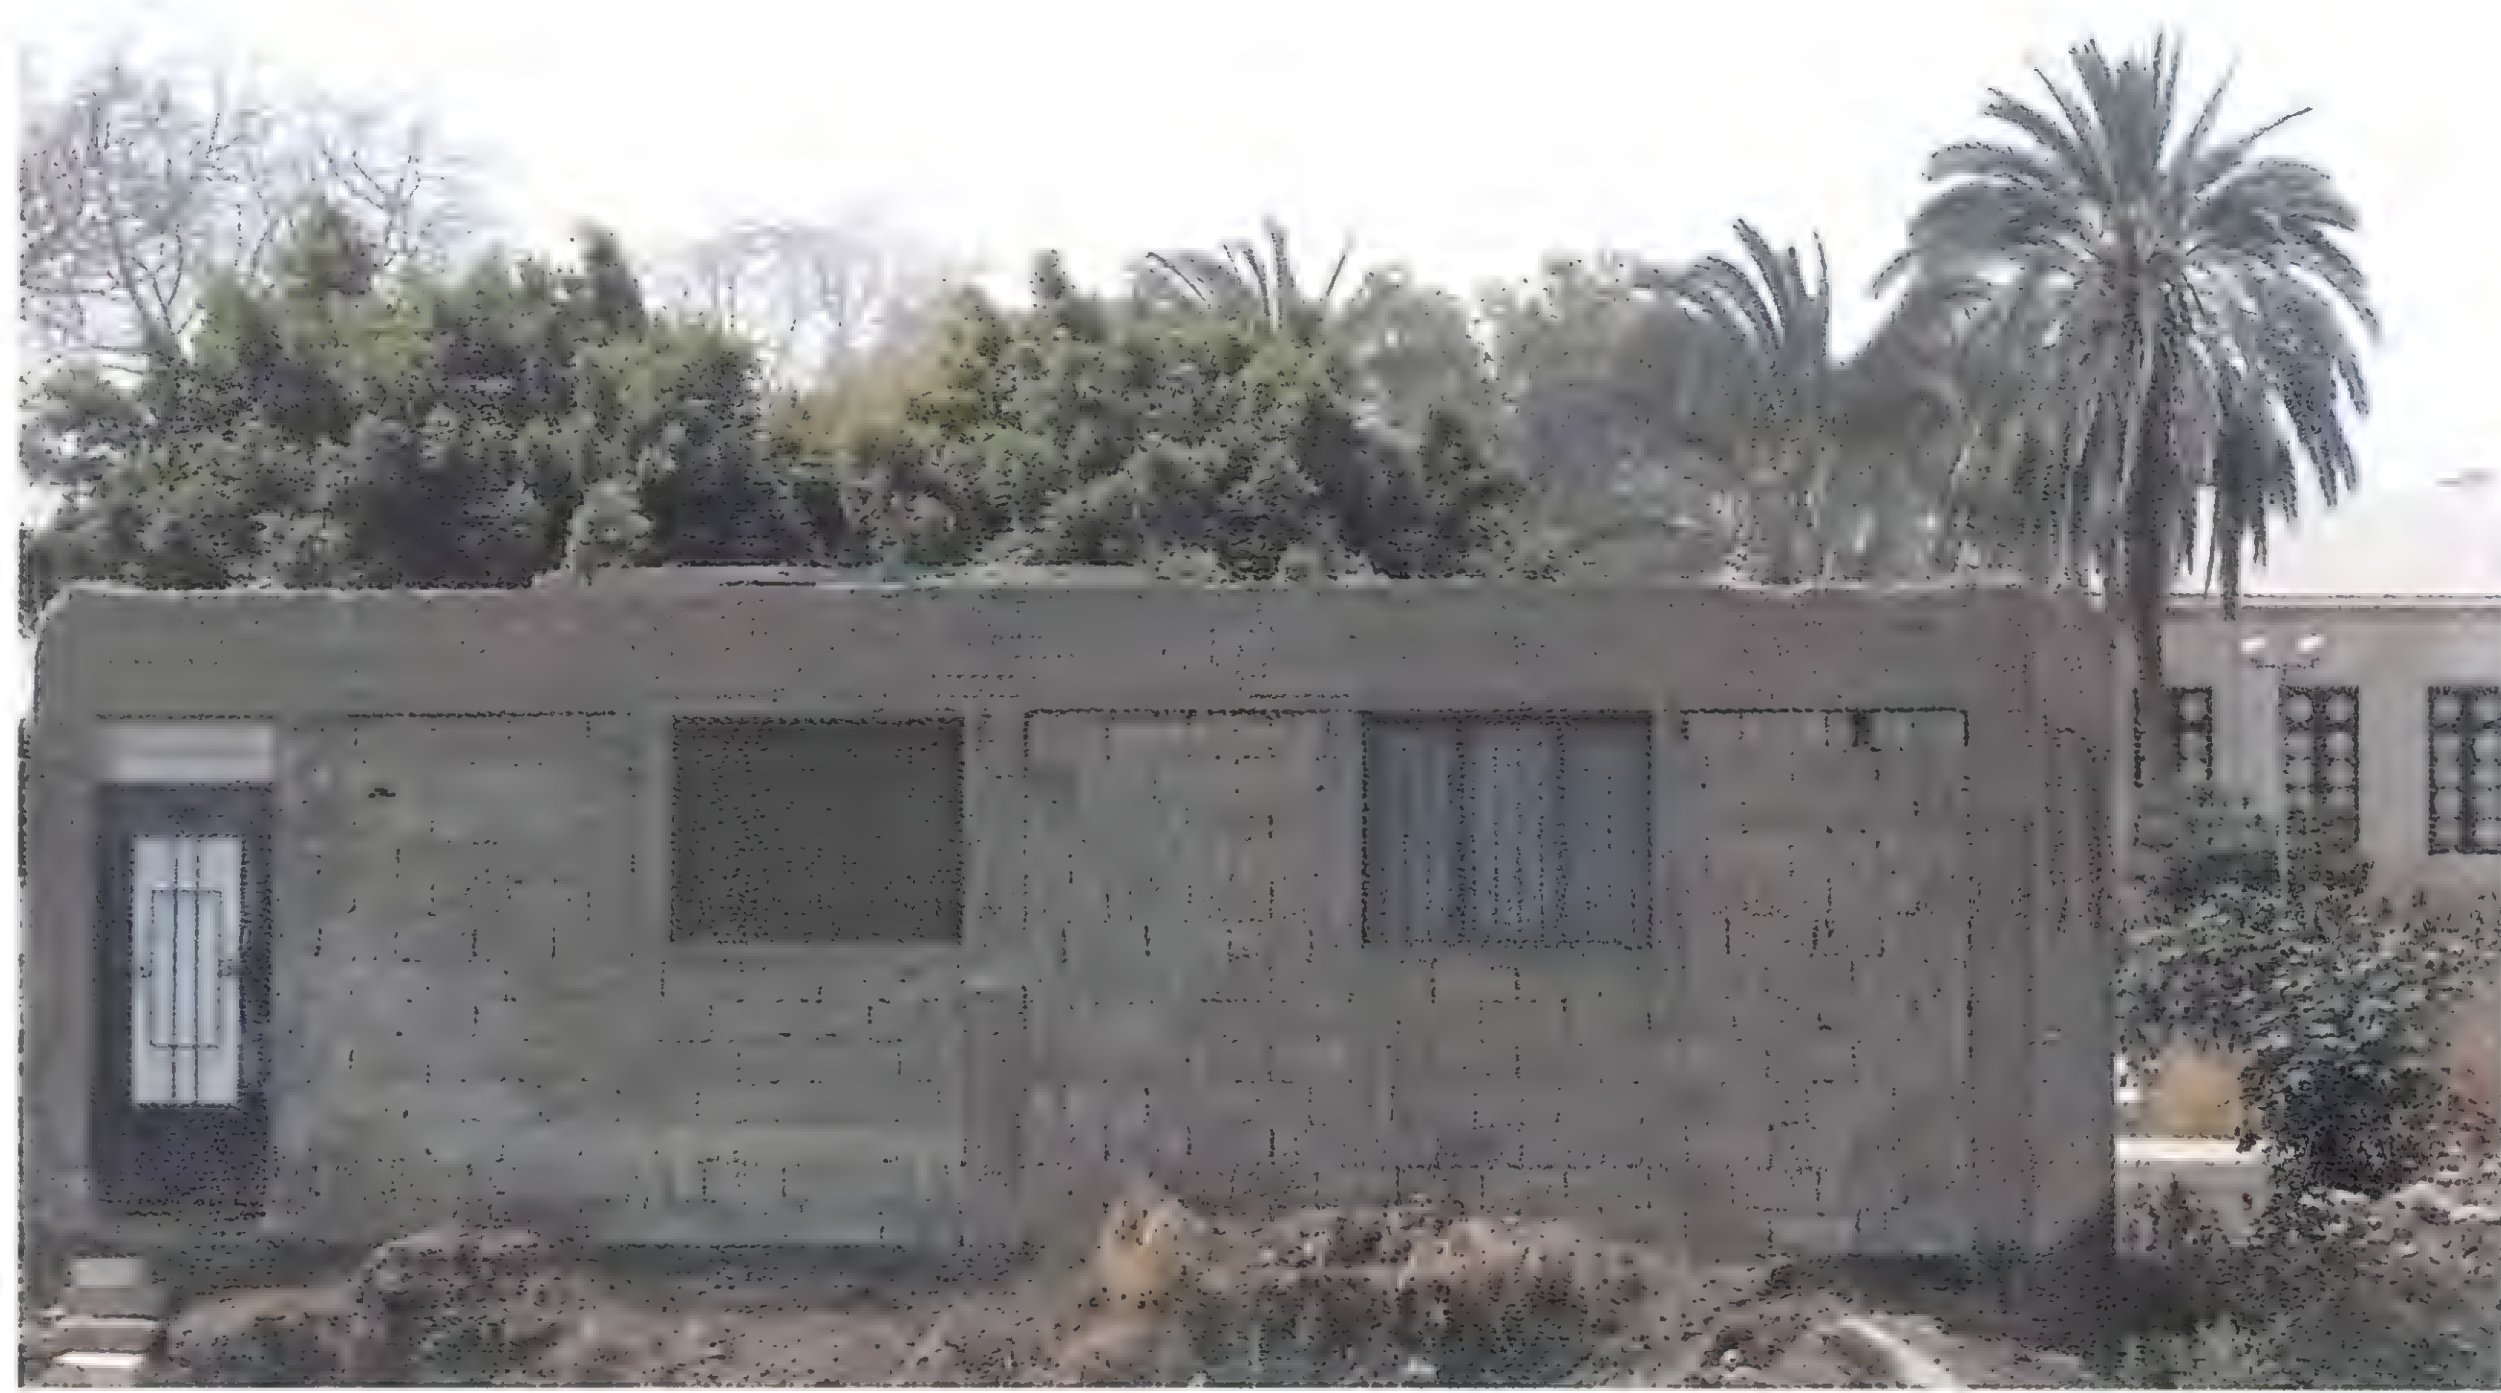
لقد كان لإنشاء كلية الزراعة حول القصر الأثر السلبى على القصر وواحد من أهم الأسباب الغير مباشرة التى ساعدت على تدهور القصر، فلم تكن الوظيفة فى حد ذاتها خطراً على المبنى بل غياب التوجيه والسيطرة على ما يحدث من تفاعلات بين القصر وما يحيط به من وظائف، وذلك كنتيجة مباشرة لغياب الوعى الحضارى والتراثى للقائمين على المبنى، فنتج عنه العديد من المنشآت العشوائية التى تنافرت مع المحتوى التراثى لحدائق القصر دون تنسيق أو علاقات مدروسة فى المسقط الأفقى، علاوة على التشويه البصرى لتلك المنشآت التى صممت بعشوائية متناهية دون أى تقدير للقيم الجمالية الموجودة بالقصر أو أى أدنى تأثر بها، فمُنشئ تلك المباني لم يبدلوا أى مجهود لانتاج منتج معمارى جيد، تلك المباني كانت تخدم الكلية كمعامل أو مخازن أو لتربية الدواجن، وكلها استعمالات خدمية غير أساسية للكلية، وفى الوقت نفسه كانت وسيلة لتشويه قيمة جمالية عالية.

إشغالات كلية الزراعة فى المحتوى العمرانى للأثر
